全建総連ブックレット 1

阪神淡路大震災 復興住宅の現状

木造住宅倒壊の教訓は正しく
受けとめられているか

大阪市立大学講師・生活科学部 土井 正

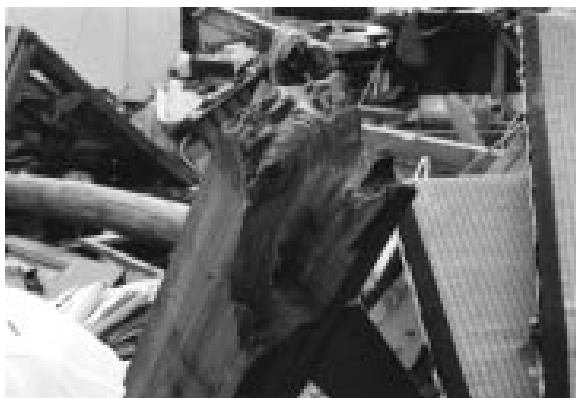
写真1

これは建売住宅の典型例ですが、一階が層崩壊しています。このなかで問題点は、こういう接合部に生節とか死節とかいわれる以前の、非常に悪い質のものが使われていることです（写真1）。ご覧のとおり、シロアリの被害で隅柱あるいは土台がほとんどなくなっています。これは、これ以外にも手抜き工事のオンパレードの建売住宅でした。当然筋かいも入っていません（写真2）。

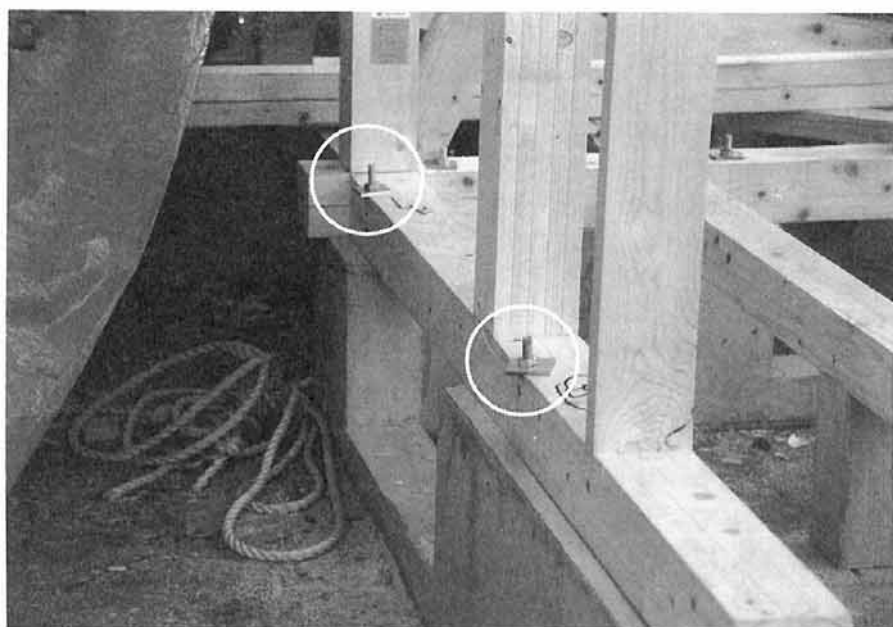
写真3

大手プレハブメーカーの木造です。アンカーボルトの位置を見て下さい。これが東面です（写真3 20ページ）。西面はどうか。こんどは反対側に寄ってしまったわけです（写真4）。基礎のやり直しが出来ないため、上手な大工さんが結局納めざるを得ないということかと思えます。

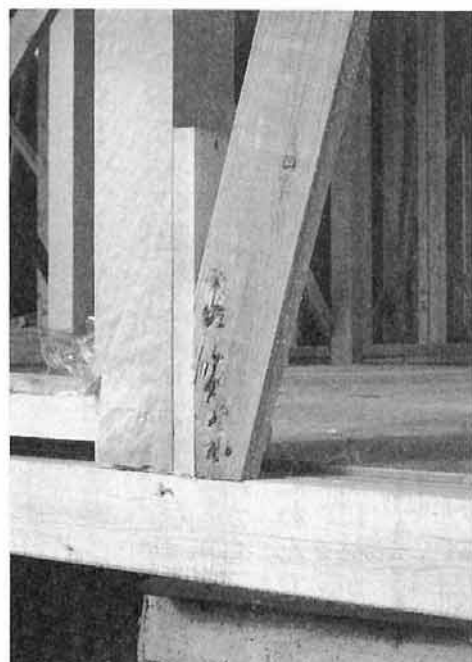
写真5

これは寸足らずの物を素人が打ったようなところ（写真5）。これは恐く応援で来られた大工さんの仕事ではないかと思えます。モジュールの違いとかあるのかなとは思いますが、ちょっとプロの仕事とは思えません。

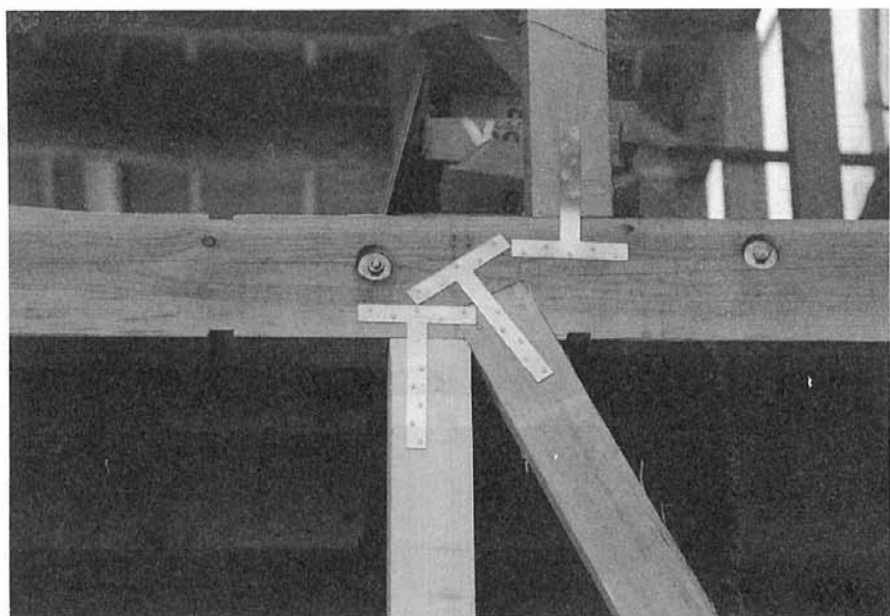
写真6

これもCPTを使っているのですが、普通の釘を使っているので構造的にはこういう部分が弱点になっています（写真6）。努力は買えるのですが、もう一歩進んで耐震施工の知識をしっかりと身につけてほしいというのがわれわれの願いです。

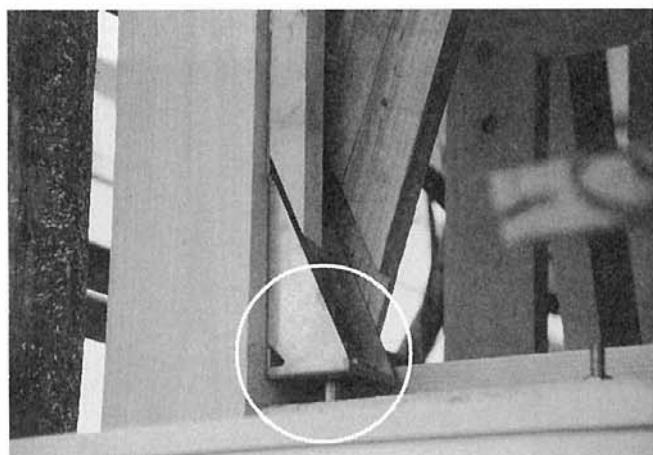
写真8

これは掃き出しの所です。アンカーをつけています。ちよつと最初から分かっていたらそれなりに対処が出来るのに、こんなことをしてしまうのです。これも四寸、五寸という具合にオール松の木造三階建てなのですが、ホールダウンを使うのはよいのですが、そのために筋かいを欠き込んでしまうわけです。(写真8)

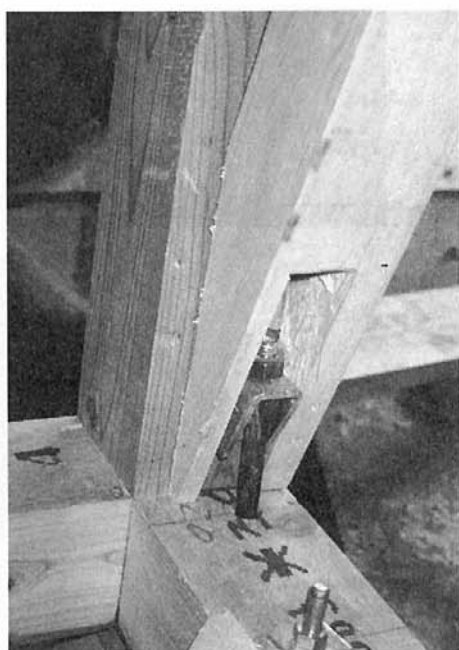
写真7

これも大手ゼネコンさんの丸投げかも知れませんが、木造三階建てです。見かけは壁、壁、壁です。ところが九〇×九〇の筋かいを入れているのに、ホールダウンの先を欠き込みをするということになっています。(写真7)これはもとの設計も正しくなかったのでしょうか。構造計画はおそらく駄目だったのでしよう。これをするのならホールダウンは反対側に持つてくればよかったのと思います。これもやはり監理者の能力というか、管理者自身が分かっていたのだと思います。現場はていねいな仕事をしているのですが。

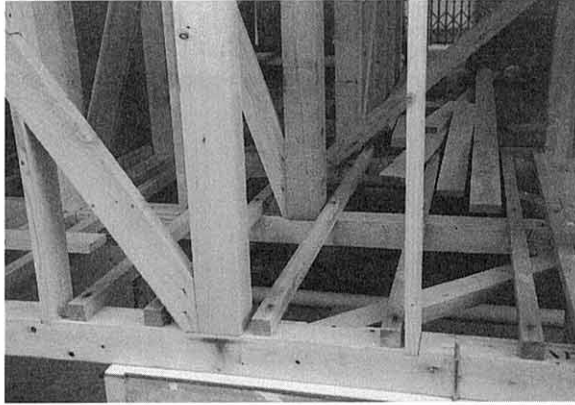
写真9

次は三階建ての建売住宅です。これの向こう側に次の現場があります。ひよろひよろとした建物です。ここに一本柱があるだけですが、じつはこれが一階から三階までの通し柱です。下を見ますと大引きの上に乗っていて、写真でも少したわんでいます(写真9)。ここにアンカーが出ています(写真10)。あるいはこういう所に柱が乗っている。こんなことをして防腐防蟻なんて書いてあるのです(写真11)。
